Árpád-kori templomocska, a tököli Szent Anna kápolna

A TÖKÖLI SZENT ANNA-KÁPOLNA ÚJJÁSZÜLETÉSE

A MŰEMLÉK HELYREÁLLÍTÁSA

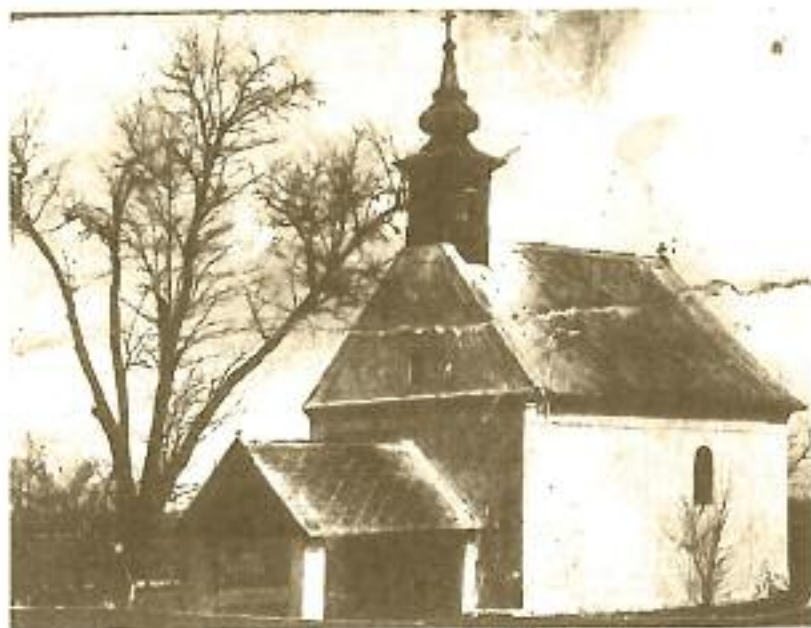
1. A tököli Szent Anna-kápolna 1944 előtt

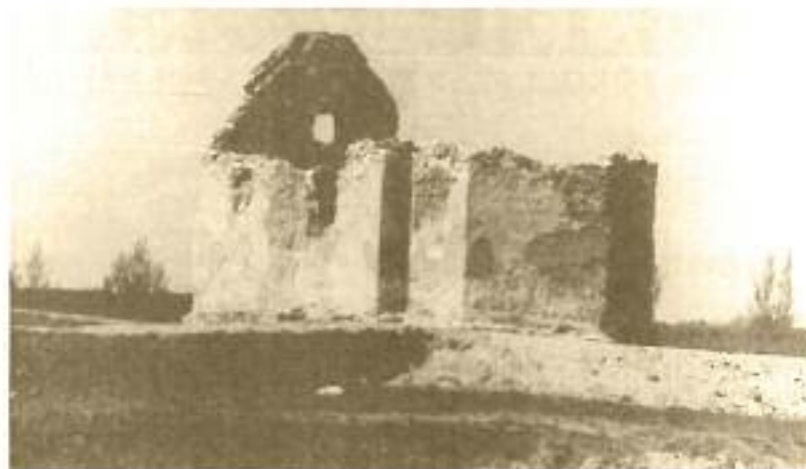
2. A romos kápolna délkelet felől

1944-ben az épület leégett, 1981-ig romosan állt (1–3. kép).

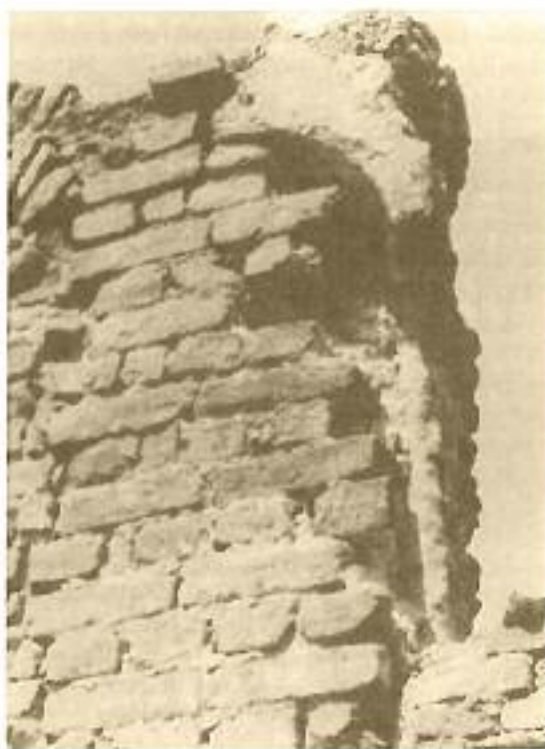
3. Elfalazott déli hajóablak a helyreállítás megkezdése előtt

Az 1958-as topográfia még nem tud a kápolna déli homlokzatának eredeti nyílásairól. Időközben a lehullott vakolat alól előkerült a déli homlokzat két eredeti ablaka. A barokk újjáépítéskor nyitott ablakokkal azonban mindkettőt megcsönkítették és elfalazták. Az 1968-as műleírás a középkori ablaknyílások kialakításának kérdését a majdani feltárás eredményétől tette függővé. A műleíráshoz mellékelt távlati képen ennek megfelelően sematikus ablaknyílások láthatók. Az 1981-es jóváhagyáskor viszont erre nem gondolva kiviteli tervek születtek ezekre a sematikus, jelzésszerű ablakokra!

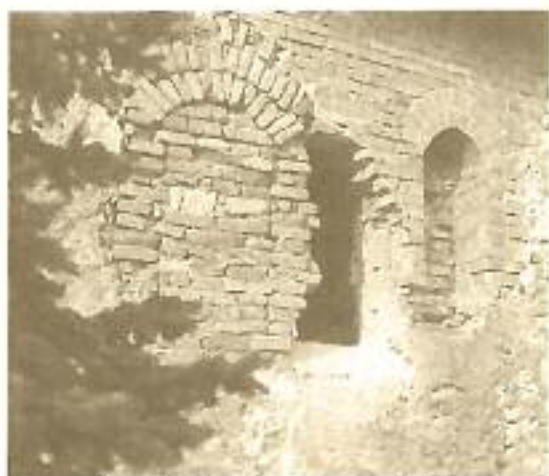
4. A hajó feltárt eredeti ablaka

A hajó déli ablakának – a fényképek tanúsága szerint – a helyreállítást megelőző közelmúltig megvolt a záradéka. Ez talán lezuhant, és törmelékként elkallódott. Megmaradt viszont a teljes könyöklő, valamint a keret és a káva keleti fele. A szentély déli ablakának hiányzott a könyöklője, csak rajzolata látszott a káván, de megvolt a záradéka és kávjának, valamint keretének keleti fele. A két, eredetileg csaknem pontosan azonos kiképzésű ablak maradványai ezáltal kiegészítették egymást, így azokat vissza lehetett szerkeszteni. Méretük kb. egyforma: 77–78 cm széles könyöklőperem fölé ennek duplája, azaz 154–156 cm magas káva emelkedett. Az ablakok könyöklője és keretének függőleges része faragott kőből készült. A megtalált, 2,5–3 cm-es lyukak alapján függőlegesen 3, vízszintesen valószínűleg 4 db négyzetes keresztmetszetű vasrúdból kialakított rács zárta őket. Az ablakok kávját keskeny, 4,5 cm-es téglából falazták. A hiteles formában helyreállított ablakokba tölgyfa keretbe foglalt drótüveg került (4–8. kép).

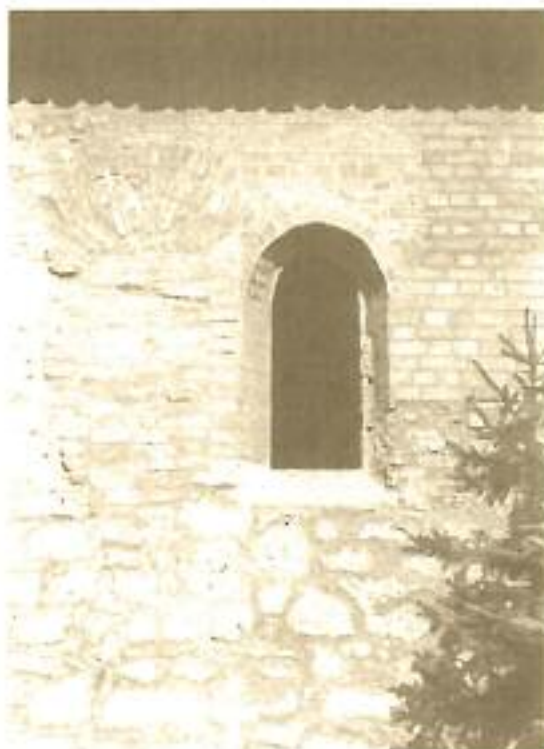
5. A helyreállított déli ablak

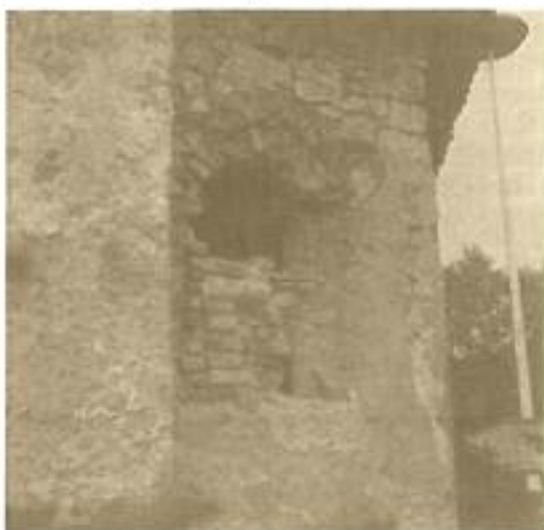
6. A szentély ablaka feltárás közben

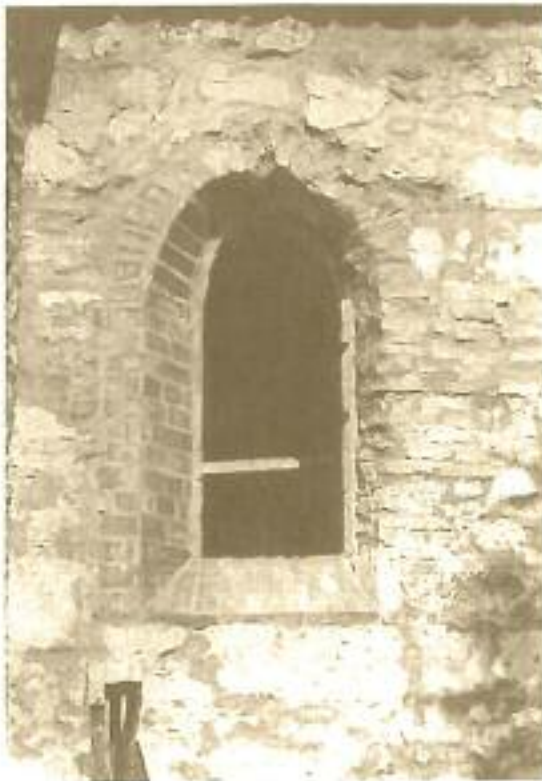
7. A szentély eredeti ablaka helyreállítva

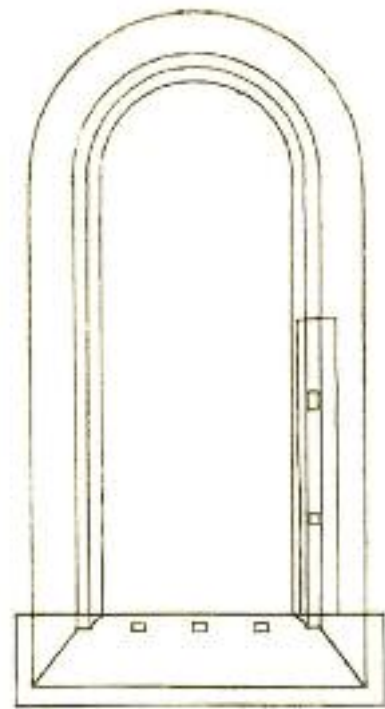
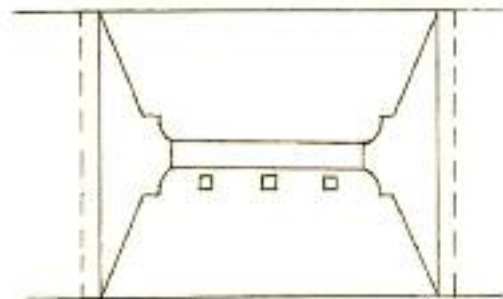
8. A kápolna XIII. századi ablakainak elméleti rekonstrukciója

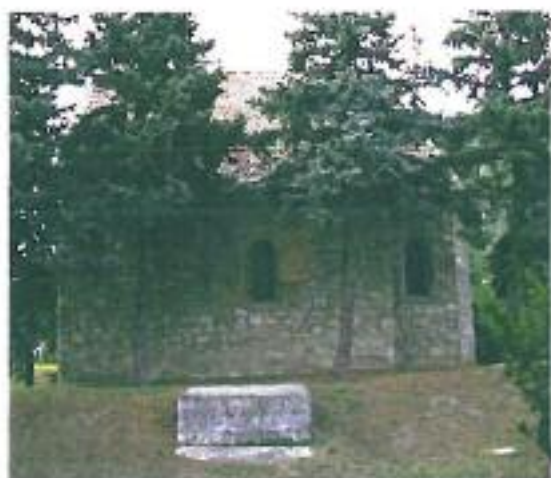
9. Déli homlokzat helyreállítás után

rendkívül erős kavicsos habarcs, mely az eredeti meszelés nyomait viseli, borította egykor a külső homlokzati felületeket is⁹ (9–13. kép).

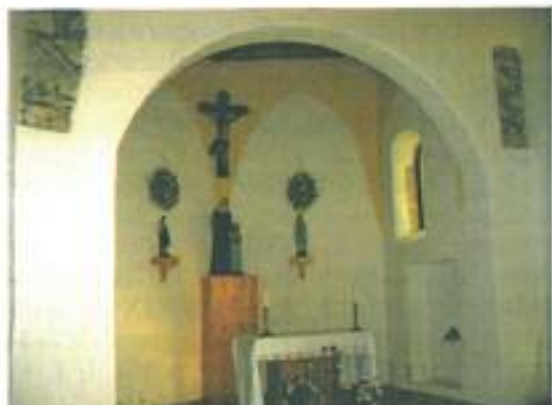
11. A belső tér a szentély felé helyreállítás után

hornyok jelzik. Bekarcolt hornyok jelzik a diadalív két oldalán a hajófalakba mélyített szegmensíves fülkéket is, amelyek nem kerültek kibontásra. Valószínűleg egykori mellékoltárok elhelyezésére szolgáltak, mélységükkel megnövelve a keskeny diadalív szélességét.⁷ Félköríves horony jelentkezett a nyugati fal belső oldalán. Talán csehsüvegboltozat egykori meglétére utal. Ez a horony is látható az új, meszelt vakolatban. A nyugati falon egyébként érzékelhető az eredeti síkfödém felfekvésének helye.

A templom belsejében négy helyen került bemutatásra a középkori vakolat. Ehhez hasonló, durva, mészszemcsés, kavicsos habarcs megtalálható a Csepel-sziget több középkori épületmaradványán is.⁸ Ugyanez a

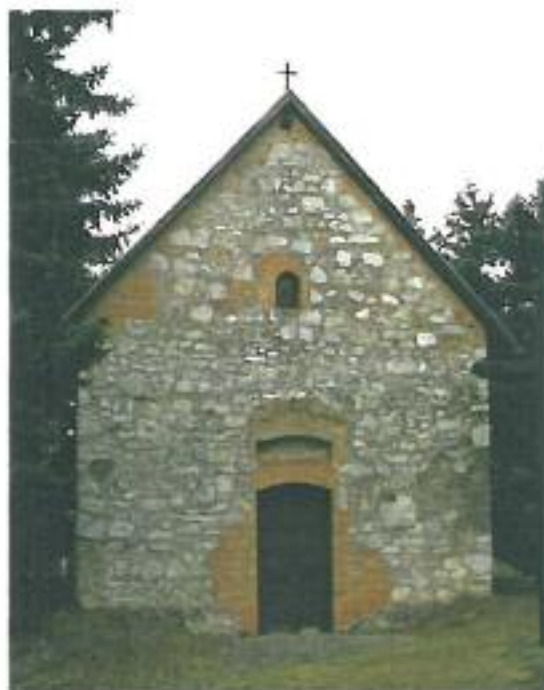
10. Nyugati főhomlokzat helyreállítás után

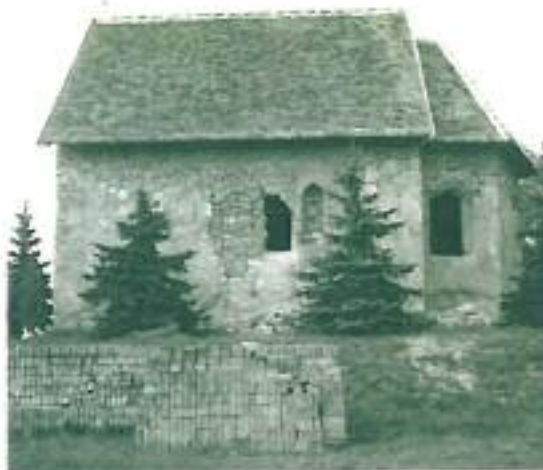
12. Feltárt eredeti ablakok a déli homlokzaton

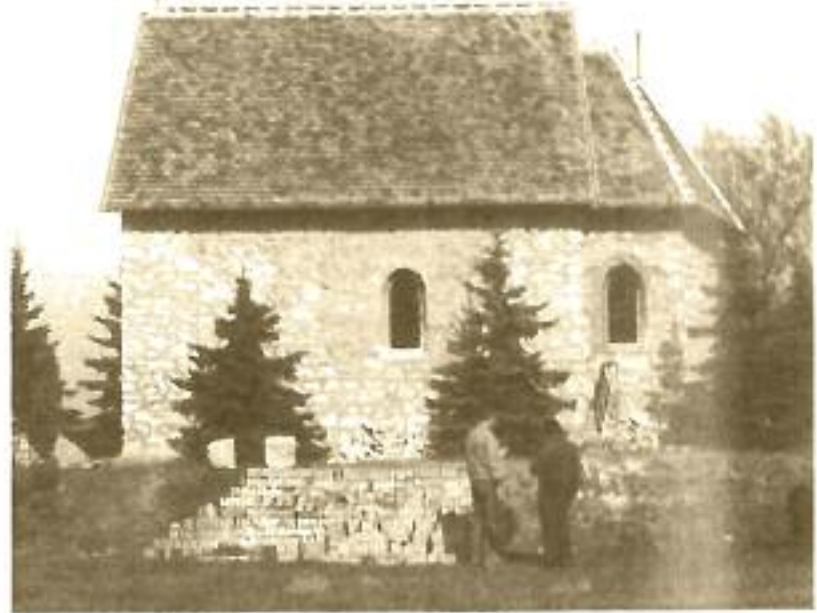
13. A helyreállított déli homlokzat

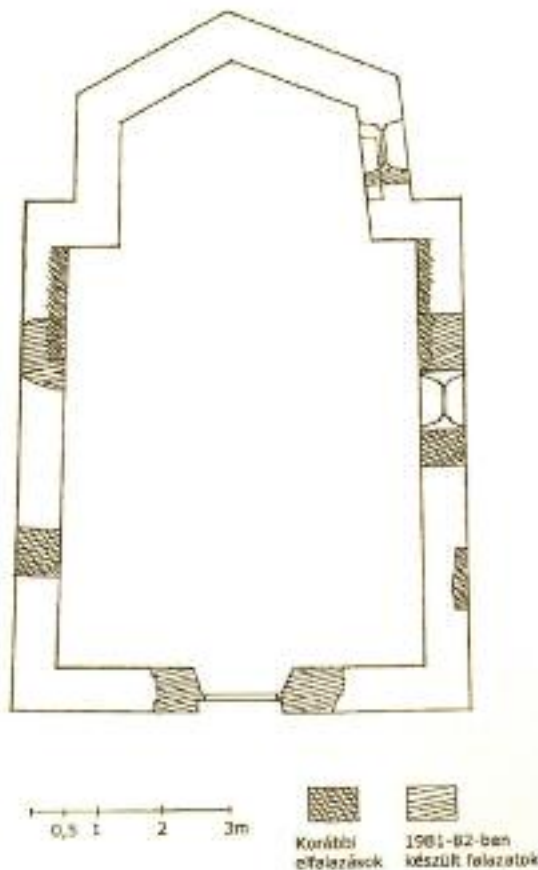
14. A tököli Szent Anna-kápolna alaprajza

szabálytalan félhatszögű. Záradéka csúcsban végződik. Ha a diadalív középpontjából félkört rajzolunk a hajó északkeleti és délkeleti sarka közé, a félkör érinti a szentély sarkait, dacára a szentélyfalak eltérő méretéből adódó szabálytalanságnak. Hasonló jelenség figyelhető meg a budajenői temető-kápolnánál, amelynek szentélye bár szabályos sokszögzáródású, félköríves alapon áll¹⁰ (14. kép).

Épületünk különlegességét egyedi alaprajza adja. Szentélye ugyanis nem a szokásos poligonális, azaz félnyolcszögű, hanem
